Szakmai hibák a szakértő szemével

Az építőipari kivitelezés sok esetben eredményez furcsaságokat. Sorozatunkban az évek alatt kialakult kivitelezői, szakértői tapasztalatokat kívánjuk megosztani olvasóinkkal, hogy a mások által ejtett hibákat önök már elkerülhessék.

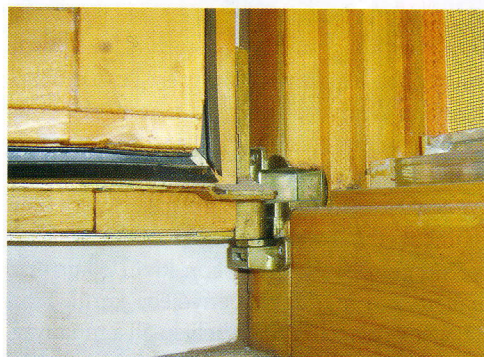
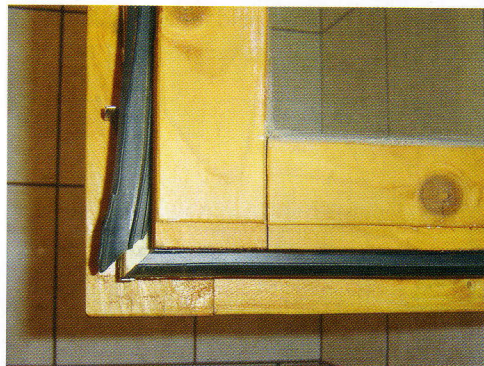
A képen egy ablak alsó sarka és az ablakszárnyban található tömítőprofil látható. A szerkezeti megmunkálásból, az alapanyagban található csomókból és a felületminőségből látszik, hogy egy olcsón vásárolt szerkezetről van szó.

A laikusnak is feltűnik a gumitömítés sarkán a folytonossági hiány. A szárny sarkánál alul a maró kiszakított az alapanyagból, az élénél lehasadt a profil, a felület több helyen csiszolatlan. A szárnyalkatrészek csatlakozási hézagainál síkfogasságot találni, amiből az alkatrészek valamikori nedvességére lehet következtetni. Az alumínium vízvető végén a műanyag alkatrész felülete is lakkozott, a pánt alatt a lakk megfolyt, tehát utólag, a helyszínen felületkezelték az ablakot. Mivel nincs fénye, így valószínű, hogy a lakkfilm nem elég vastag.

Az építési helyszínen az engedélyezési terv 1:100-as méretarányú rajza nem ábrázolta a kivitelező számára kellő pontossággal a részletmegoldásokat. Az építők szakértelmén múlt, hogy a fal és az ablak csatlakozása, a vakolat a burkolatok kialakítása megfelelő végeredményt mutassanak. Képünk tanúsága szerint a párkány és az ablakcsatlakozás kialakítása nem az asztalos, nem a kőműves, hanem a burkoló feladata volt. A párkány tehát járólappal készült, a csatlakozás pedig hézagfugázó anyaggal van tömítve. Ez a technológia követelte meg az utólagos hibaelűntetést és felületkezelést a helyszínen. A beépített helyzetben történő felületkezelés nehézségéről tanúskodnak az ecsetnyomok a fém és a műanyag alkatrészekben, illetve a sarokpánt mögött szinte elkerülhetetlenül ott maradt megfolyás. Sietésgérről tanúskodik az, hogy a – valószínűleg utólag spaklival helyére nyomott – gumitömítés beheragadt a műanyagban lassabban száradó festett felületbe.

Az első probléma, hogy a gumitömítés folytonossági hiánya miatt az ablak vízzárási tulajdonsága rosszabb, mint ami a hasonló típusoktól elvárható. A kezeléséhez a vasalat és a pántok lefestése miatt nagyobb erőfeszítés szükséges. Nincs rajta bukó funkció – pedig vízes helyiségben van – így csak nyitott helyzetben lehet rajta szellőztetni.

A helyéről kifordult gumitömítés jelenleg befürd a tok és a szárny közé, ezért bezárni nehézkes, esetleg félrezár. Utólagosan pedig szúnyoghálóval kellett kiegészíteni, amit már felületkezeletlen léccel szegeztek fel rá. Esztétikailag sem kifogástalan a végeredmény, bár – mivel állandóan nyitva van – nagyobb problémákat nem okoz.

A jelenlegi műszaki probléma a beépített 120 cm-es gumitömítés cseréjével megoldható. Az esztétikai hibák megfelelő előkészítés után fedő mázolóssal eltüntethetők.

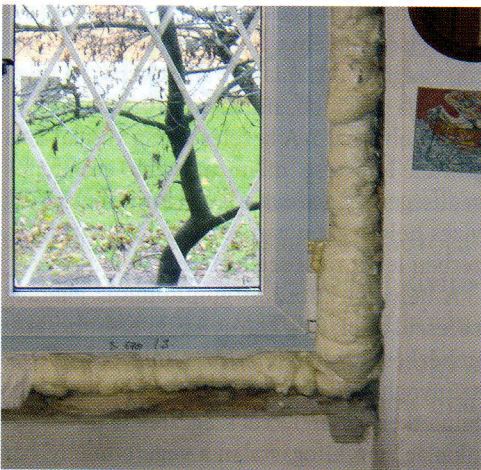
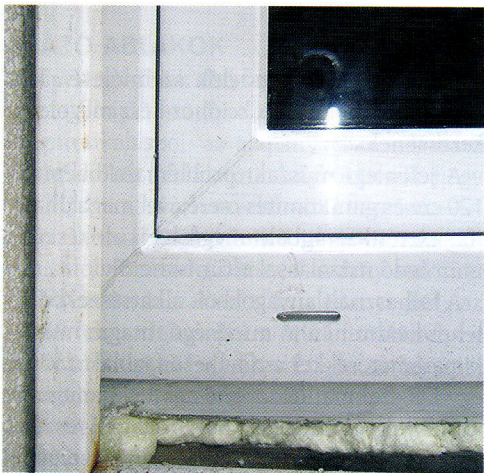
Ablaksarkok sok PUR-habbal

A képen egy ablakcsere utáni, félkész ablak-beépítési állapot látható. Egy kapcsolt gerébtokos ablak helyére beépített, sorolt PVC ablak-szerkezet jobb alsó sarka és az illesztési hézagot kitöltő PUR hab. Első pillantásra egy korszerűnek nevezett, új nyílászáróról van szó, ám jobban megszemlélve a laikusnak is feltűnik a műanyag szerkezet körüli hab mérete, tömege. A megrendelő emlékezetében ezenfelül él a

A tokszerkezeten kívüli széles hézagot az épület építómunkásainak hanyagsága okozta elsősorban, hiszen eltakart hiányosságként jelentkezett az ablakbeépítők számára. Azonban az alkalmazott hézagkitöltés, egykomponensű hézagkitöltő hab, mely nem igazán szakszerű megoldás. Ennek az alkalmazástechnikai útmutató szerint szilárdsági jellemzője csupán egy-két cm-es vastagság esetén igazolt. A téli beépítés és a használat azonban speciális, edzővel kevert, szerelőhabot kívánt volna. A beépítő csavarok a hat-nyolc centiméter vastag habon keresztül megkérdőjelezhető nyírószilárdsággal tartanak.

Ez a megoldás az üvegmeretek nagymértékű, 16%-os csökkenését okozta, mellyel a bevilágító üvegfelület és alapterület hányadosa 1/8-ad alá csökkent, így a lakás világossága megkérdőjeleződik.

A méreteltérések miatt az ablak elhelyezése is problémás. Alul, a szándék szerint nem megváltoztatható és biztonsági ráccsal is ellátott falkából kiemelkedik a párkány elhelyezése alkalmas toldó és alatta a habozás. Ez kétséssé teszi a beépítés vízzáró tulajdonságát, amennyiben kiegészítő profilt, tömítést nem helyeznek el. Felül a tokszerkezeten kívül ráadásul a toktoldó is kilátszik a falkából, az eltérő tokszélességekkel nem éppen esztétikus látványt nyújtva. A megrendelő véleménye szerint a vállalkozó félkész munkát végzett, most pedig más szakembereknek kell helyrehoznia, eltakarnia a hiányosságokat.

A munkafolyamat minden elemére kiterjedő vállalkozói háttér szükséges a félmegoldások összehangolásához. A beépítés során fellépő problémákat pedig a megrendelő bevonásával, annak jóváhagyásával kell megoldani, néha felvállalva annak pótlólagos költségeit. Menet közbeni egyeztetéssel a tokszerkezeten kívüli széles hézag a falkáva egyenletes kiszélesítése esetén toktoldókkal is kitölthető lett volna, amely mechanikai és esztétikai szempontból is kedvezőbb megoldást eredményezett volna. A tokszerkezet sorolása helyett belső osztó alkalmazásával, valamint keskenyebb szárnyprofilok alkalmazásával az üvegfelület méretcsökkenése 16%-ról 8%-ra csökkenthető. Emellett a falkáva mögé rejtett eltérő méretű és osztással rendelkező tokszerkezetek beépítésével – a meglévő profilméret eltérések ellenére – az üvegmeret csökkenése akár 3%-os is lehetne.

hézag belülről 10 cm széles PVC takaróprofil felragasztásával és a falkáva vakolatának javításával lett normalizálva, belső ablakkönyöklő beépítésével befejezve. Kívülről a hézagokat szilikonnal tömítették.

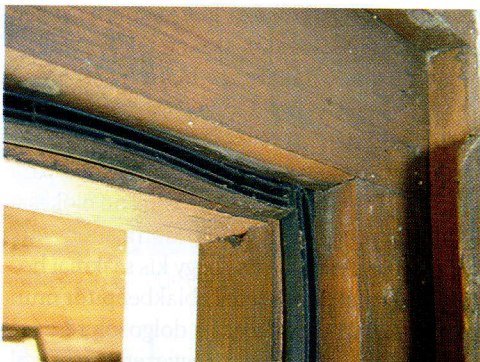
Leginkább – bár a fotón nem is érzékelhető – a gumizás rögzítése szúr szemet, mert kapcsok és szegek tartják a helyén. Másrészt a hullámosság és a sarokban az illeszkedés pontatlansága szembetűnő. Csak a szakmában jártas vagy prospektusböngésző nézelődőnek – egy alkalmazási ábrával összehasonlítva –, hogy a gumitömítés fordítva van beillesztve, így az eredeti funkcióját nem látja el.

A méretpontatlanságok eredményezték azt, hogy a gumitömítés beépítése szóba kerülhetett. A tok aljborítása pontatlanul van rögzítve, 3 mm-nél nagyobb az árokmélység, és az ajtólap sem fekszik fel a tokon.

A kettős rögzítősakáll részére széles és nem elég mély a hely, a tömítő profilfelület pedig nagyon feszíti a szárnyat – melyet akkor nem csuknak be a látogatók. Próba szerencse alapon berakták fordított helyzetben a gumit. Még éppen működik az ajtó, csak a gumi nem áll meg tökéletesen a helyén, lévén a tömítőfelület egyszerű része nem eléggé feszít. Maradt – biztos, ami biztos – a szegezéses rögzítés. A sarkokat azonban szerszám hiányában nem tudták folyamatosan illeszteni, így elvágták. A tömítés azonban nem feszül a rögzítési helyen, megrogyott, hullámos. Ráadásul a tömítettség kialakításához a kellő rugalmas alakváltozást a tömítés így nem biztosítja.

A tömítés szakszerű beépítése vagy másmilyen utólag beépíthető tömítőrendszer alkalmazása. A tömítés alkalmazástechnikai útmutató szerinti beépítéséhez az aljzás megfelelő kivitelű elkészítése szükséges. Ez lehetséges a helyszínen az eredeti aljzás kitöltése után kézi felsőmaró segítségével. Természetesen ekkor a felületkezelés javítása, az ajtó passzítása, beállítása is a feladat részét képezi.

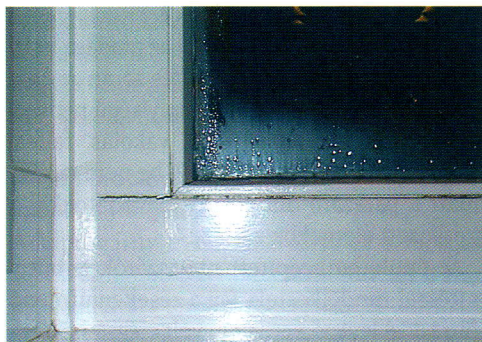
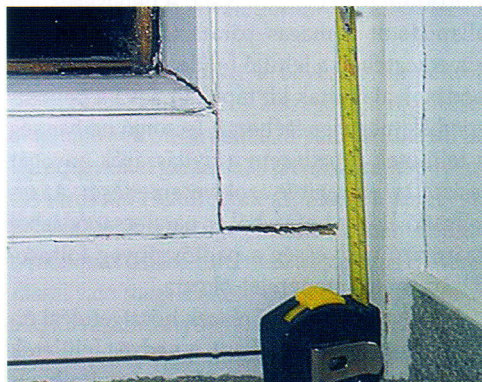
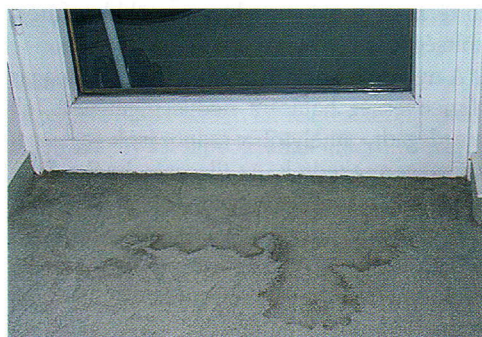
A képeken egy társasházi lakás építkezésén beépített ablak és erkélyajtó részletei láthatók. Az építkezés ütemezése szerint a hideg idő előtt lezárt homlokzat mögött folytatódott a belsőtéri nedves technológiájú munka – aljzat betonozás, belső vakolás, festés – majd december közepén indították a fűtést és karácsonyra birtokba vehették a lakásokat a lakók.

A nyílászárók fotóin ennek következtében keletkező állandó páralecsapódás és az ebből adódó károsodások láthatók a falakon, padlószőnyegen és a csapozások illesztéseinél. A nyílászáró szerkezetek kereteinek csapozása a nedvesség hatására megereszkedett, tönkrement.

A nyílászárók alapanyaga a tartósan magas légnedvesség hatására nedvességet vett fel, megdagadt, amelytől a csapozások ragasztásai megereszkedtek. Az illesztéseknél a felületkezelés megrepedt, hézagok alakultak ki. A ragasztások tönkremenetele a nyílászárók használhatóságát is csökkentette, mert a szárnykeretek sok esetben a tokalkatrészekben támaszkodnak. Nyitásuk nehézkessé vált ezek súrlódása miatt.

A legfontosabb a kellő tájékoztatás és az építéstechnológiai lépések betartása. A páratechnikai folyamatokat normalizálni kell. Ehhez a helyiségek hőmérsékletét és páratartalmát műszerrel figyelni kell, a páratartalmat kellő mértékű szellőztetéssel 65% alá kell csökkenteni. Célszerű a naponta többször a kereszthuzattal történő szellőztetés. Lehetséges megoldás még párvázérelt légbevezető elemek felszerelése is.

A páralecsapódás mértéke az üvegszerkezetek bevonatos, jobb hőszigetelési értékkel rendelkező változatra való kicserélésével csökkenthető. A csapóesőnek kitett, beázó erkélyajtó gumitömítéseinek illesztését felül kell vizsgálni, szükség esetén kicserélése is szükséges lehet.

Az ablak és erkélyajtó szerkezetek szárnykereiteinek sarokcsomópontjait sarokvasak felcsavarozásával meg kell erősíteni, a javítás után a működőképességet passzíttással, beállítással helyre kell állítani. Az egyik erkélyajtó tönkrement alsó csapozása miatt a szárnykeret kicserélése is javasolt. A csapozások illesztéseinek hézagait tömítőanyaggal ki kell tölteni, hiszen a nedvesség itt akadálytalanul szívódhat a nyílászárók faanyagába. A javítási munkák után a felületkezelést meg kell ismételni.

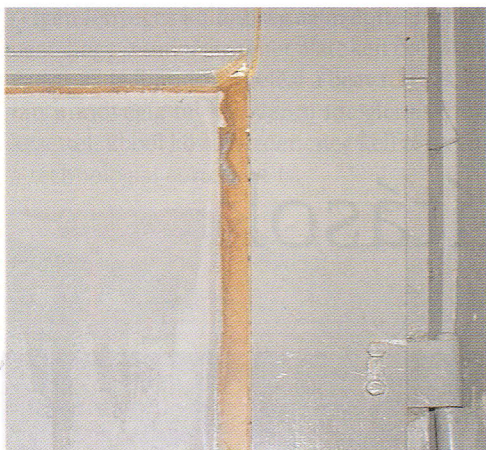
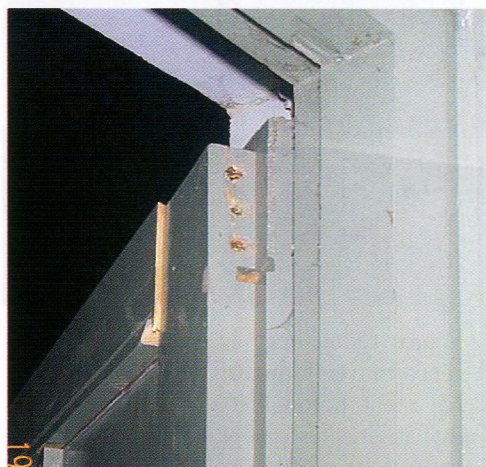
Egy háromemeletes lakótelepi épülettömb földszintjén megépített garázsok kapuszárnyai rövid használatot követően elhasadtak, csapozásaik tönkrementek. A vélhetőleg jól kivitelezett szerkezet tönkremenetelét látszólag a véletlen okozta. Az elbeszélések szerint a kavargó szél a megmozduló nagy tömegű ajtószárnyat a kialakított falnyílás kávjának lendítette, az megfeszült és elhasadt.

A kapuszárny nyitáshatárolása és a mozgási sebesség határolása nem megoldott, így a szárnyak falkávéra történő felfeszülésből származó tönkremenetele nem zárható ki. Erőteljesebb lendítés hatására, véletlenül bármikor bekövetkezhet.

A huzathatás miatt a bevéssett diópántok eredetileg egyirányból átszegezett rögzítései elégtelennek bizonyultak, a pántok kilazultak, így a pántokat garanciális javításként kapupánt csavarokkal csavarozták át. Ekkor a keret csapolásai lettek a gyenge pontok, itt ment tönkre a szerkezet. Hiába történtek a csapozás csavarozással való megerősítésére kísérletek, így már az alapanyag bizonyult gyengének. A töréseket kiváltó jelenséget, a 135 cm széles ajtószárny 11 cm szélességnél történő megfeszülését, a nagy erőkart nem tudták megszüntetni.

Legegyszerűbb esetben kíméletes kezelésmóddal, a szárny kicsapódásának elkerülésével is megvalósítható a rendeltetésszerű használat. Célszerűen azonban a tönkremenetelt kiváltó okot kell megszüntetni. Cél a szárny mozgásának kontrollja. Ez többféle módon megoldható. Félmegoldást jelentenek a szárny aljára szerelt billenő kitámasztók, amelyek a becsukódást tudják meggátolni. Lehet a szárnyakra szerelt tolózárakat is használni, mellyel a szárny nyitott és zárt állásban is rögzíthető. Javasolható a kapuszárnyak nyitáshatárolóval való felszerelése. Ez lehet súrlódófékes vagy olajfékes mechanikus szerkezet, vagy akár egy megfelelő erőkaránynál felszerelt tok és szárny közötti heveder vagy lánc. A nyitáshatárolás megoldható a kapuszárny első élének vonalában a derékszögű nyitáson kívüli ponton elhelyezett támasztó vagy rögzítő szerkezet felszerelésével is.
