NYÍLÁSZÁRÓK HIBÁI **2. rész**

A beépített, használatban lévő termékek hibái

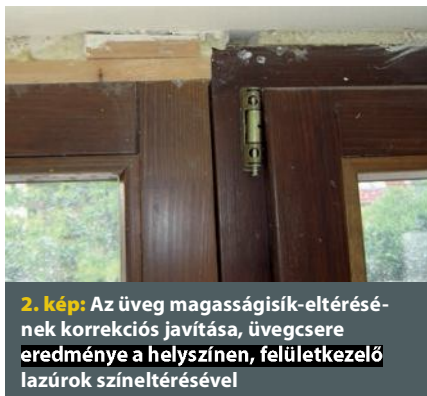
2. kép: Az üveg magasságisík-eltérésének korrekciós javítása, üvegcsere eredménye a helyszínen, felületkezelő lazúrok színeltéréssel

maradása miatt. Például az utólagosan felszerelt redőnyheveder-automata miatt a szárny nem volt teljes mértékben kinyitható. A nyíló és fix üvegezésű elemek kereteinek eltérő csomóponti szélessége, a sorolási csomópont merevségének biztosítása, takarólécbeállításának megoldása fontos részfeladat a kivitelezés során (**2. kép**).

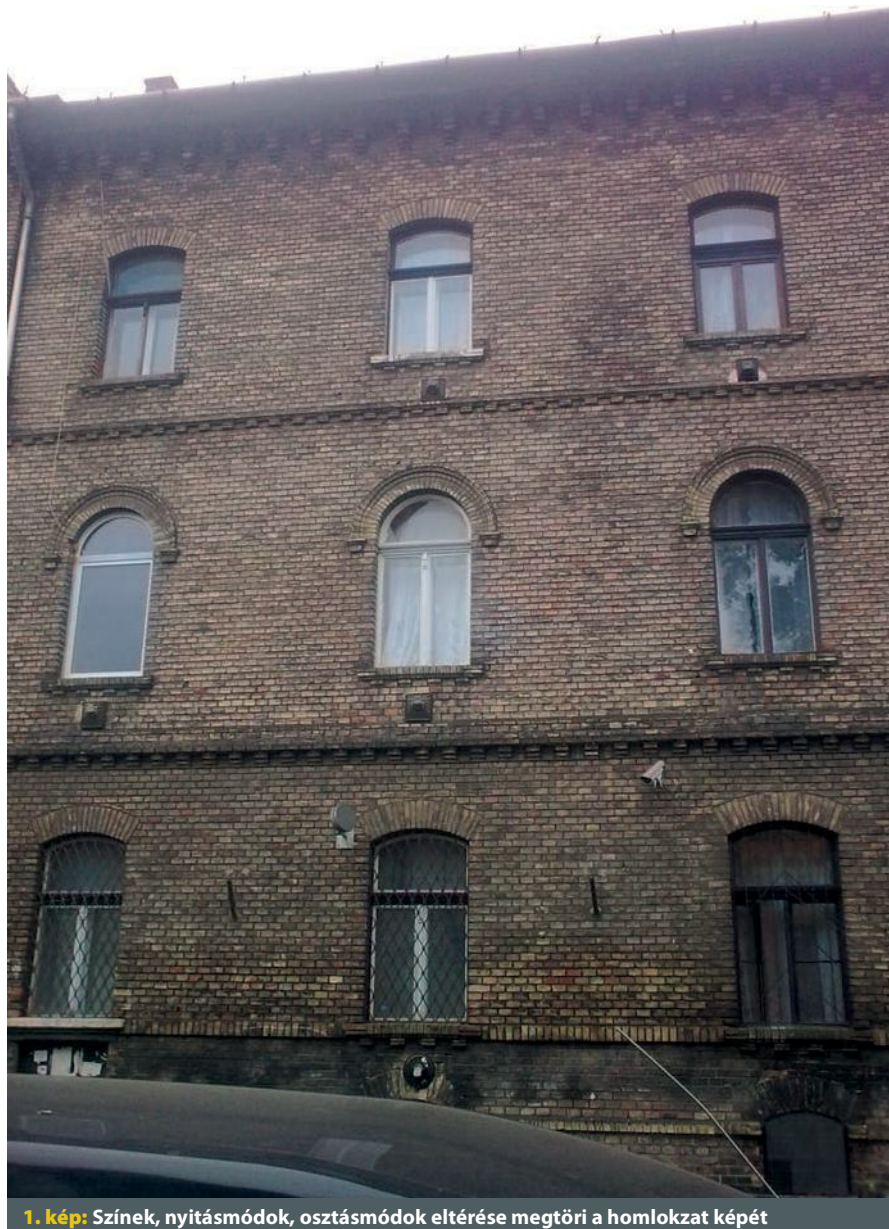
A GONDOLATMENETET megszakítva szót kell ejteni a tervezés, a megrendelés során elkövetett koncepcionális eltérésekről. Leginkább felújítások során tapasztalható a meglévő hagyományos nyílászárók profilozásától, osztásmódjától, nyitásmódjától való eltérés. A felmérés, terméktervezés, gyártás-előkészítés során elkövetett *előkészítési hibák* az épület homlokzatán olykor teljesen megbontják a látványt (**1. kép**).

1. kép: Színek, nyitásmódok, osztásmódok eltérése megtöri a homlokzat képét

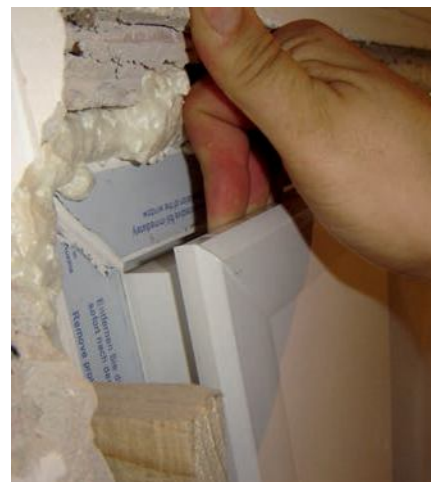
Nyílászárók cseréje során a helyszíni méretellenőrzések a kibontás elvégzése előtt végzendők el. Sokszor a helyszínen nem végezhető szakszerű munkavégzés, ha a tokból faragni kell, vagy a kibontás utáni falnyílás szabálytalansága miatt nem alkalmas az új szerkezet fogadására (**3. kép**).

3. kép: Merevítés nélkül legyártott könnyen deformálódó PVC belső ajtó, felmérési méreteltérés miatt óriási illesztési réssel, félbemaradt beépítési folyamat után

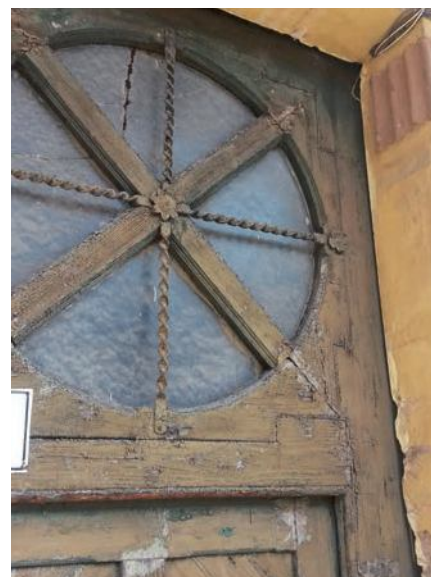
A *karbantartás elmaradásával* a szerkezet állapota már funkciójának ellátására is képtelenné tehet szerkezeteket. A gumitömítések lefestés után elvesztik rugalmasságukat, a mozgó alkatrészek kenés hiányában nyikorognak, kopások nehezítik a működésüket. A felületkezelések fa esetén évente felülvizsgálandók, rendszeres időközönként felújításuk szükséges annak érdekében, hogy az alapanyagot megóvják az időjárás hatásától. Repedezve, a felületről leválva már a faanyag szürkülése jelzi a megindult károsodást **(4. kép)**.

4. kép: Lógó szárny, akadozó nyitás, málló festés – amikor egy mives szerkezet karbantartása hosszú évekig elmarad

A hibák egy része beszabályozással, a kezelési útmutatónak megfelelő karbantartások elvégzésével megelőzhető, felújítások során helyreállítható. A helyszíni javítás azonban minden esetben szakmai hozzáértést, megfelelő eszközöket követel a javítást végző szakemberektől.
