Garázsajtók beépítési hibái

A képeken egy társasházi lakás építkezésén beépített garázkapu szárnyának részletei láthatók. A háromemeletes lakótelepi épülettömb földszintjén megépített garázsok kapuszárnyai rövid használatot követően elhasadtak, csapozásaik tönkrementek.

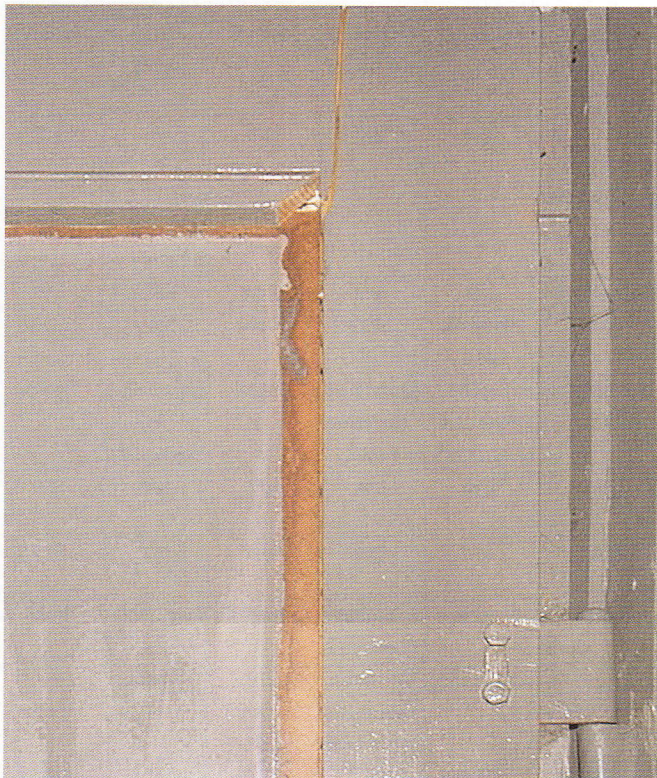
1. kép: Széthasadt garázsajtó sarok, hiányzó betétrögzítő lécs

A huzathatás miatt a bevéssett diópántok eredetileg egyirányból átszegezett rögzítési elágazásai bizonyultak, a pántok kilazultak, így – az 1. kép tanulsága szerint is – a pántokat garanciális javításként kapupánt csavarokkal csavarozták át.

a szárny nyitott és zárt állásban is rögzíthető. Javasolható a kapuszárnyak nyitáshatárolóval való felszerelése. Ez lehet súrlódófékes vagy olajfékes mechanikus szerkezet, vagy akár egy megfelelő erőkararányú felszerelt tok és szárny közötti heveder vagy lánc. A nyitáshatárolás megoldható a kapuszárny első élének vonalában a derékszögű nyitáson kívüli ponton elhelyezett támasztó vagy rögzítő szerkezet felszerelésével is.

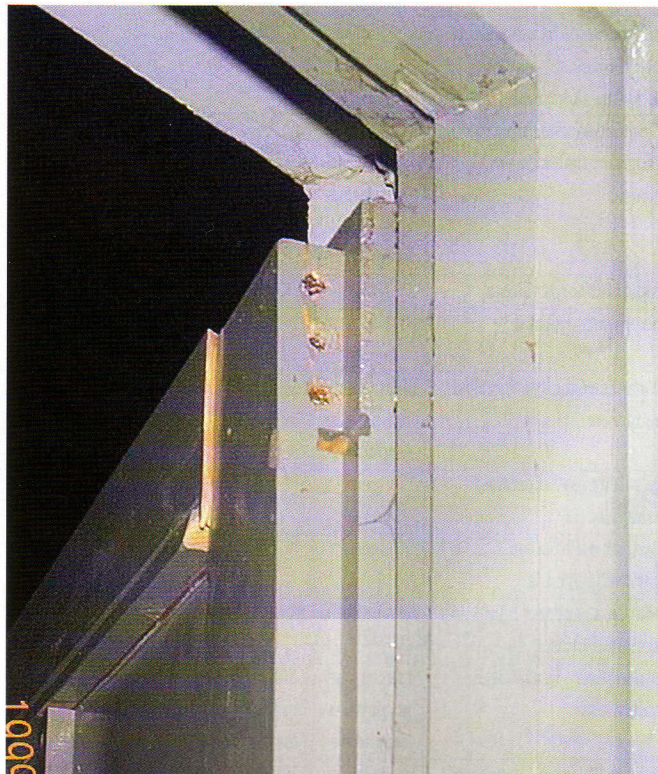
2. kép: Szakszerűtlen csapozásjavítás

Ekkor a keret csapolásai lettek a gyenge pontok, itt ment tönkre a szerkezet. Hiába történtek a csapozás csavarozással való megerősítésére kísérletek, így már az alapanyag bizonyult gyengének – 2. kép. A töréseket kiváltó jelenséget, a 135 cm széles ajtószárny 11 cm szélességnél történő megfeszülését, a nagy erőkart nem tudták megszüntetni.
