Szakmai hibák – a szakértő szemével VI.

/A hónap fotója/

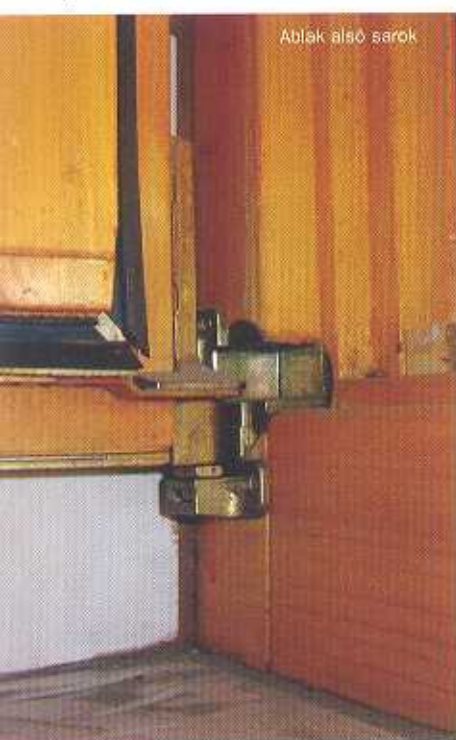
Ablak alsó sarok

A képen egy ablak alsó sarka és az ablakszárnyban található tömítő profil látható. A szerkezeti megmunkálásokból az alapanyagban található csomókból és a felületminőségéből látszik, hogy egy olcsón vásárolt szerkezetről van szó, annak minden következménye szemrevételezhető. A laikusnak is feltűnik a gumitömítés sarkán annak folytonossági hiánya. A szárny sarkánál alul a maró kiszakított az alapanyagból, az élénél lehasadt a profil, a felület több helyen csiszolatlan. A szárny alkatrészek csatlakozási hézagainál síkfogasságot találni, amiből az alkatrészek valamikor nedvességére lehet következtetni. Az alumínium vízvető végén a műanyag alkatrész felülete is lakkozott, a pánt alatt a lakk megfolyt, tehát utólag, a helyszínen felületkezelték az ablakot. Mivel a felületnek nincs fénye, így valószínű, hogy a lakkfilm nem elég vastag.

Az asztalos üzemből kénytelenek voltak az alacsony ár miatt a lehető legolcsóbban elérhető alapanyagot feldolgozni. Ezt csak úgy lehetett elérni, hogy száritatlan, építőfa minőségű alapanyagot vásároltak. Ebben több és nagyobb méretű ághely, látható göcs van mely már megjelenik a látszó felületeken is. A foltozására, tapasztolására nem marad idő azt a felhasználóra bizzák. A légszáraz fenyőfa pedig kénytelen az építkezésen már ablaként beépített helyzetben alkalmazkodni a fűtött helyiség megkívánta nedvességtartalomhoz, ennek megfelelő alak- és méretváltozásokat produkálva. A felületkezelés az üzemből elmarad, a „natúr” vagy az „alpmázolt” fogalom alatt is már csupán a durva hibák tapasztalását és a felület csiszolását várják el a kereskedők. Így gombásodás elleni védelemről, felület előkészítésről és rendes felületkezelésről csak a vevőtájékoztatóban – persze csak ha van belőle a termékre szegezve, – van szó.

A vasalat alkatrészek illesztése, szerelése elnagyolt, az üvegezés rögzítésénél minden műszaki részletet mellőzve szegezőléccel és Szilózással építik be az üveget.

A gumitömítés a csomagolás mód miatt vált szálaban hozzáadott terméké, hiszen beépítését a későbbi festés indoklásával elfelejtik. A hosszú, sarkon kicsípelt gumiprofil sérülékeny, és nem lehet jól csomagolni. A rövid darabokat pedig praktikusán el lehet helyezni a tartozékok csomagjában. A **kereskedelemben** az olcsóbbá tétel szándéka vezet el odáig, hogy tartozékként szerepel már a takaróléc, a beszereléshez szükséges rögzítőfülek, dübelek és a működtetéshez szükséges kilincs is. Megjegyzem, hogy a barkácsáruházak

Az építési helyszínen az engedélyezési terv 1:100-as méretarányú rajza nem ábrázolja a kivitelező számára kellő pontossággal a részletmegoldásokat. Az **építők** szakértelmén múlik, hogy a fal és az ablak csatlakozása, a vakolat, a burkolatok kialakítása megfelelő végeredményt szolgáltatson. Képünk tanulsága szerint a párkány és az ablak csatlakozás kialakítása nem az asztalos, nem a kőműves, hanem a burkoló feladata. A párkány tehát járólappból készült, a csatlakozás pedig hézag fugázó anyaggal van tömítve. Ez a technológia követelte meg, az utólagos hibaeltüntetést és felületkezelést a helyszínen. A beépített helyzetben történő felületkezelés nehézségéről tanúskodnak az ecsetnyomok a fém és a műanyag alkatrészekben, illetve a sarokpánt mögött szinte elkerülhetetlenül ottmaradt megfolyás. Sietségről tanúskodik az, hogy a – valószínűleg utólag spaklival helyére nyomott, – gumitömítés beleszárt a műanyagon lassabban száradó festett felületbe.

A jelenlegi műszaki probléma a beépített 120 cm gumitömítés cseréjével megoldható. Az esztétikai hibák megfelelő előkészítés után fedő mázóval eltüntethetők.

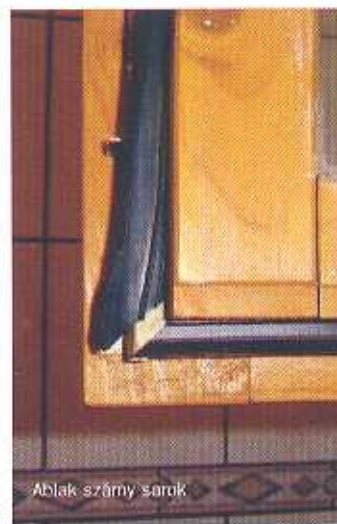
Ablak szárny sarok

Jelen esetben az első probléma, hogy a gumitömítés folytonossági hiánya miatt az ablak vízzárási tulajdonsága rosszabb, mint ami a hasonló típusoktól elvárható. A kezeléséhez a vasalat és a pántok lefestése miatt nagyobb erőfeszítés szükséges. Nincs rajta bukó funkció, – pedig egy illemhelyiségen található, – így csak nyitott helyzetben lehet rajta szellőztetni.

A helyéről kifordult gumitömítés jelenleg befeszül a tok és a szárny közé, ezért bezárási nehézséges, esetleg férezzár.

Utólagosan pedig szunyoghálóval kellett kiegészíteni, amit már felületkezeléssel léccel szegtek fel rá. Esztétikailag sem kifogástalan a végeredmény, bár – mivel állandóan nyitva van, – nagyobb problémákat nem okoz.
