NYÍLÁSZÁRÓK HIBÁI **1. rész**

Az anyagok és a termékgyártás hibái

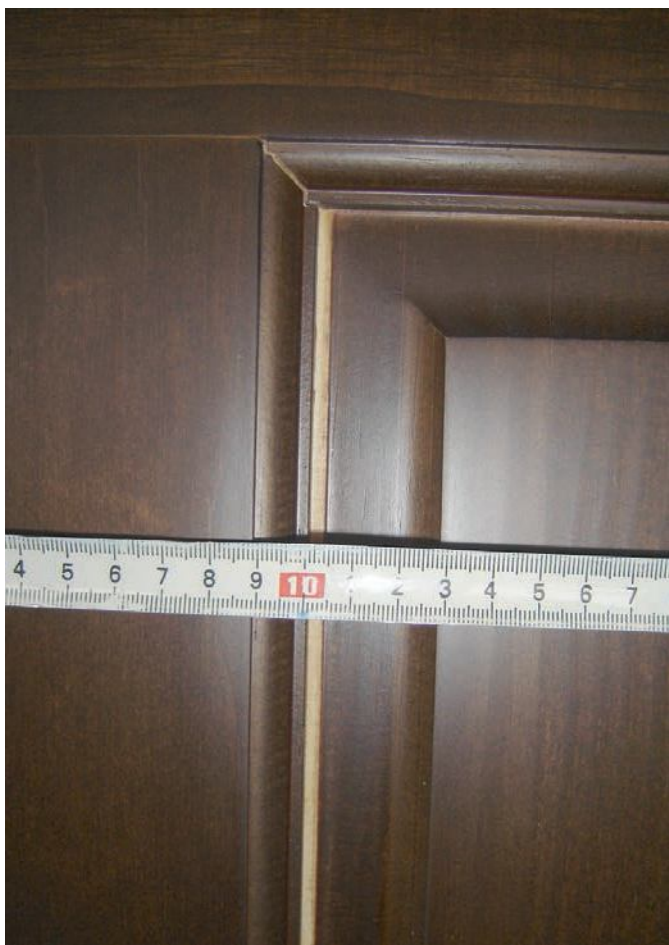
1. kép: Nedves alapanyagból gyártott belsőteri ajtó betétjének méretváltozása a használatba vétel után

Alapanyaghibát jelenthet a gyors növekedésből adódóan alacsony fajsúlyú, fahibákat, eltérő szilárdságú és színű, nedvesen felhasznált elemeket tartalmazó alapanyag, mely sok esetben méretváltozásokkal reagál

a felhasználás közben (1. kép). Az ággöcsöket tartalmazó, hullámos rostlefutással rendelkező keretalkatrészek deformációra hajlamosak.

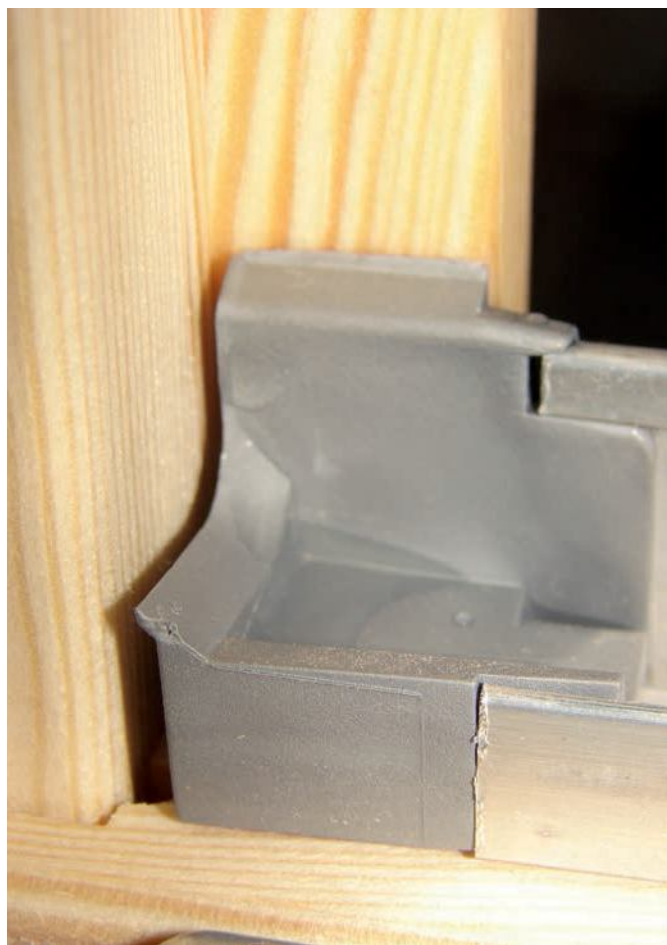
2. kép: A korszerű vízvezető rendszeralkatrészek is pontatlan összeépítés esetén beengedik az esővizet

Megmunkálási hibát jelentenek az alkatrészek hosszeltérései, az érdes, hullámos felület, a keretek csapozásainak síkbeli eltérése, az illeszkedési rések látszó felületeken. Egy mozgó ütköző is eredményezhet mérrethiányos alkatrészt (2. kép).

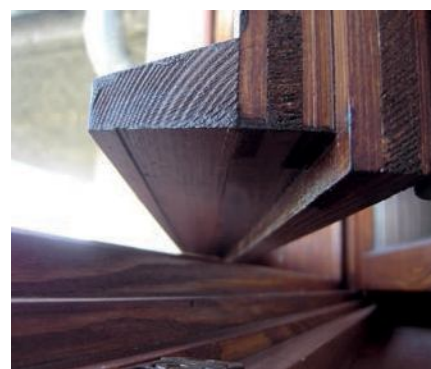
További *gyártástechnológiai hibát* jelent a gyártási folyamatok bizonyos fázisainak (csiszolás, gombamentesítő alapozás, működéspróba) elmaradása (3. kép). A gombavédelem fontossá válhat a gyors lefolyású, illetve a téli

időszakban végrehajtott építkezések esetén, mikor hetek alatt előbukkanhat kezeletlen fafelületeken elszíneződést okozó gombafertőzés. Az eredetet mutató lazúr bevonatoknál kellő alapozás hiányában gyakori a színárnyalati eltérés a keretek alkatrészei között.

3. kép: Vízceppárok, csiszolás és lazúrmennyiség éppen csak megmutatva
