Jó termékből is lehet selejt

AZ ÉPÍTŐIPARI KIVITELEZÉS SOK ESETBEN EREDMÉNYEZ FURCSASÁGOKAT, MELYEKBEN A SZAKÉRTŐ SZEM A SZERELŐK, BEÉPÍTŐK TUDÁSÁNAK HIÁNYOSSÁGAIT, VAGY TÉVEDÉSEIT FEDEZI FEL.

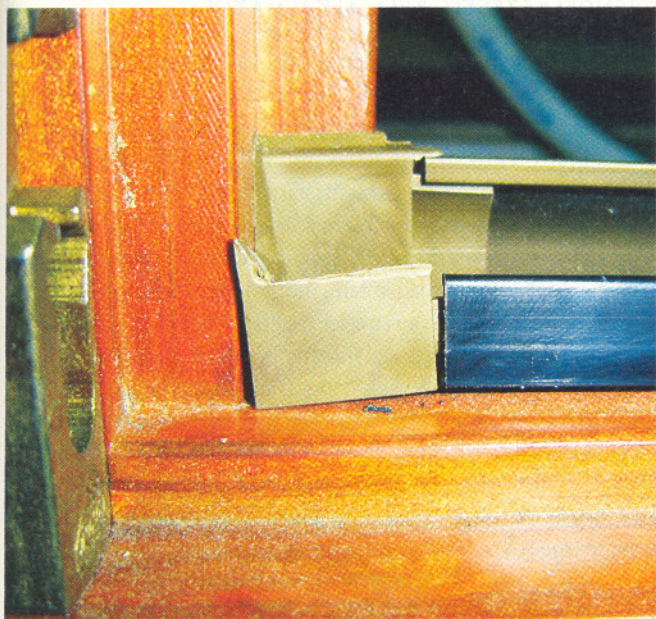
Az építetők általában megbíznak a szakemberek tudásában, precizitásában, s az esetek többségében a kivitelezők rá is szolgálnak erre. Előfordul azonban, hogy már csak a beruházás befejezésekor derülnek ki a hibák, hiányosságok, melyek sok bosszúságot okoznak. Ilyen szakszerűtlen munkát fedezhetünk fel az írásunkhoz mellékelt fotón, melyen egy ablaktok alsó sarka és az abban található alumínium vízzáró profil és annak végzáró eleme látható. A szerkezeti megmunkálás és a felhasznált alkatrészek arra utalnak, hogy egy korszerű, új nyílászáróról van szó, ám közelről szemlélve a laikusnak is feltűnik a műanyag alkatrész illeszkedésének pontatlansága. Ez leginkább a sarokban, illetve a csatlakozási hézagnál tűnik fel, ferdesége miatt. Eredeti funkcióját a tömítő alkatrész nem látja el.

A felületkezelés alatt a faanyag felülete érdes, a lazúr matt fényéből a szakértő szem látja, hogy a felvitt anyagmennyiség kevesebb, mint a gyártó ajánlása.

A legfeltűnőbb hiba – a vízvető méretpontatlansága – egy ütköző beállítási pontatlanságára, a gyakori használat miatti elállítódásra vezethető vissza. Feltételezhető esetleg az is, hogy a méret leszabását ceruzarajz után (szemre) végezték el, és az ellenőrző mérés elmaradt.

Az összeszerelő munkások hanyagságát jelzi, hogy meg sem próbálták tömítő anyaggal, a végzáró alkatrész ráfeszítésével a tok és a végzáró közötti, vagy a fémkatrész és a műanyag közötti rést eltüntetni. Annak ellenére sem, hogy a felhasznált alkatrészek ismertetője szerint az illesztést a vízzáróság elérése érdekében tartósan rugalmas tömítőanyaggal kell rögzíteni és tömíteni. Ennek nyomát sem látni a képen.

A gyártástechnológia egyik lépésének kihagyását mutatja – nevezetesen a felület festésre való előkészítését – a csiszolás elmaradása, mely látható, és kézzel is érezhető érdességben nyilvánul meg a kész felületen.

A felületkezelő a szóráshoz túlzottan felhígította a lazúrt, vagy a színezett anyag megfolyásától tartva takarékoskodott a felhordott lazúrmennyiséggel. Ennek eredménye a matt, kissé érdes kész felület.

Az alumínium vízvető és a végén lévő végzáró közötti hézag miatt az ablak a legkisebb széllel együtt érkező esőtől beázik. Az érdesség miatt a nyílászáró felületére hamarabb rakódik szennyeződés. A nem kellő vastagságú felületkezelő anyag nem védi eléggé a faanyagot a nap UV sugaraitól. Ennek eredményeképpen hamarabb kell a felületet felújítani, vagy jobban károsodik az ablak alapanyaga. Mindezek együttesen elégedetlenséget váltanak ki a termékkel kapcsolatban, közvetve pedig nagy mértékben csökkentik tartósságát.

Ezen az ablakon mindössze két percnyi munkával, a vízvető kiserelésével, és sziloplasztal történő tömítéssel meg lehetett oldani a vízzárási problémát.
