Szakmai hibák – a szakértő szemével

1. Páralecsapódás

2. Beázó ablakok

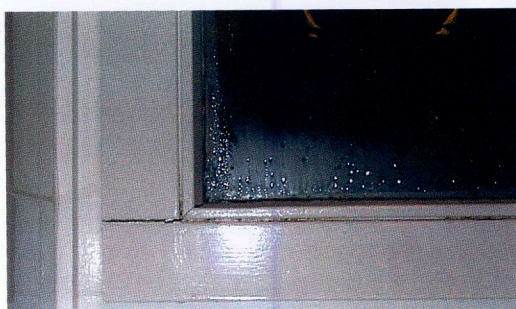
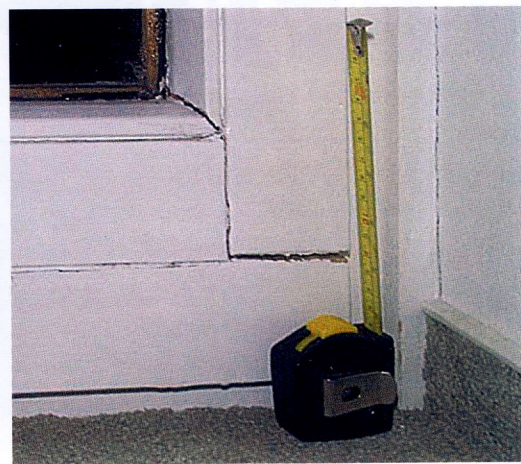
A képeken egy társasházi lakás építkezésén beépített ablak és erkélyajtó részletei láthatók. Az építkezés ütemezése szerint a hideg idő előtt lezárt homlokzat mögött folytatódott a belső téri nedves technológiájú munka – aljzatbetonozás, belső vakolás, festés –, majd december közepén indították a fűtést, és karácsonyra birtokba vehették a lakásokat a lakók. A nyílászárók fotóin ennek következtében keletkező állandó páralecsapódás és az ebből adódó károsodások láthatók a falakon, a padlószőnyegen és persze a csapozások illesztéseinél. A nyílászáró-szerkezetek kereteinek csapozása a nedvesség hatására megereszkedett, tönkrement.

dott kiszáradni. Az építés során az épületszerkezetekbe jelentős mennyiségű nedvességet vittek be (aljatbeton, vakolás, falfestés), melyet a technológiai idők be nem tartása miatt a párazáró disperziós bevonatokkal a szerkezeti elemekbe zártak.

Az épületbe beépített nyílászárók gumitömítéssel rendelkeztek, így a réseken átmenő (filtrációs) levegőcsere nem volt elégséges a felszabaduló pára elszállítására. A helyiségekben állandósult a magas páratartalom, melynek következtében a lehülő felületeken páralecsapódások alakultak ki, táptalajt adva a penészgombák megjelenéséhez. A lecsorgó nedvesség a felületek repedésein a nyílászárók anyagát is áztatta, elősegítve azok vetemedését. Az erkélyajtó előtt a beázásból és páralecsapódásból származó nedvesség a padlószőnyeg foltosodását, tönkremenetelét okozta.

A nyílászárók alapanyaga a tartósan magas légnedvesség hatására nedvességet vett fel, megdagadt, amelytől a csapozások ragasztásai megereszkedtek. Az illesztéseknél a felületkezelés megrepedt, hézagok alakultak ki. A ragasztások tönkremenetele a nyílászárók használhatóságát is csökkentette, mert a szárnykeretek sok esetben a tokalkatrészekre támaszkodnak. Nyitásuk nehézkessé vált az alkatrészek súrlódása miatt.

A legfontosabb a kellő tájékoztatás és az építéstechnológiai lépések betartása. A páratechnikai folyamatokat normalizálni kell. Ehhez a helyiségek hőmérsékletét és páratartalmát műszerrel figyelni kell, a páratartalmat kellő mértékű szellőztetéssel 65%-os érték alá kell csökkenteni. Célszerű a naponta többször elvégzett keresztuzattal történő szellőztetés. Lehetséges megoldás még páravezérelt légbevezető elemek felszerelése is.

A páralecsapódás mértéke az üvegszerkezetek bevonatos, jobb hőszigetelési értékkel rendelkező változatra való kicserélésével csökkenthető. A csapóesőnek kitett, beázó erkélyajtó gumitömítéseinek illesztését felül kell vizsgálni, szükség esetén kicserélése is szükséges lehet.

Az ablak- és erkélyajtó-szerkezetek szárnykereteinek sarokcsomópontjait sarokvasak felcsavarozásával meg kell erősíteni, a javítás után a működőképességet paszszítással, beállítással helyre kell állítani. Az egyik erkélyajtó tönkrement alsó csapozása miatt a szárnykeret kicserélése is javasolt. A csapozások illesztéseinek

hézagait tömítőanyaggal ki kell tölteni, hiszen a nedvesség itt akadálytalanul szívódhat a nyílászárók anyagába. A javítási munkák után a felületkezelést meg kell ismételni.
