Az építőipari kivitelezés sok esetben eredményez furcsaságokat, melyekben a szakértő szem a gyártók, szerelők, beépítők tudásának hiányosságait, vagy tévedéseiket fedezi fel.

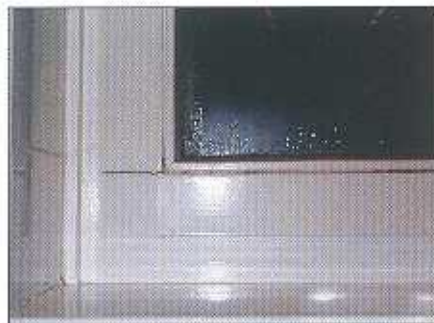
Párásodó, megdagadt ablak alsó sarok.

Az ablakokat legyártó **asztalos** nem adott a termékekhez a felhasználás körülményeiről szóló tájékoztatást mondván, hogy a beépítést és az építkezést nagynevű fővállalkozó cég végzi. A nyílászárók ragasztási munkáihoz felhasznált diszperziós ragasztó ugyan „vízálló” D3 minősítésű volt, azonban az alapanyag és a technológiai pontatlanságok együtt a nedvességre érzékennyé tették a beépített szerkezeteket. A társasházi lakások homlokzatán a csapóeső által okozott időjárás igénybevételnek a szerkezetek olcsó gumitömítései, vízzáró tulajdonsága nem felelt meg. A beépített keskeny távtartóval rendelkező üvegszerkezet nem kellő mértékben hőszigetelő, így a magas páratartalom következtében állandósult a páralecsapódás az üvegperem mentén.

A nedves szerkezeti részek hőszigetelési értéke jelentősen lecsökkent, a nedves felületek hideg érzetet keltenek, amely nemcsak a komfortérzetet csökkenti, hanem többlet fűtési költséget is eredményez. A nyílászárók alapanyaga a tartósan magas légnedvesség hatására nedvességet vett fel, megdagadt, amelytől a csapozások ragasztásai megereszkedtek. Az illesztéseknél a felületkezelés megrepedt, hézagok alakultak ki. A ragasztások tönkremenetele a nyílászárók használhatóságát is csökkentte, mert a szárnykeretek sok esetben a tokalkatrészekre támaszkodnak. Nyílászárók nehézkes, az alkatrészek sűrűlődnak.

A páratechnikai folyamatokat normalizálni szükséges. Ehhez a helyiségek hőmérsékletét és páratartalmát műszerrel figyelni kell, a páratartalmat kellő mértékű szellőztetéssel 65%-os érték alá kell csökkenteni. Legcélszerűbb a naponta többször elvégzett keresztvuzattal történő szellőztetés. Lehetséges megoldás még párazáró légbefúvató elemek felszerelése is. A páralecsapódás mértéke az üvegszerkezetek bevonatos, jobb hőszigetelési értékkel rendelkező változatra való kicserélésével csökkenthető. A csapóesőnek kitett, beázó erkélyajtó gumitömítései illesztését felül kell vizsgálni, szükség esetén kicserélése is szükséges lehet.

Az ablak és erkélyajtó szerkezetek szárnykereteinek sarokcsomópontjait sarokvasak felcsavarozásával meg kell erősíteni, a javítás után a működőképességet paszszítással, beállítással helyre kell állítani. Az egyik erkélyajtó tönkrement alsó csapozása miatt a szárnykeret kicserélése is javasolt lehet. A csapozások illesztéseinek hézagait tömítőanyaggal ki kell tölteni, hiszen a nedvesség itt akadálytalanul szívódhat a nyílászárók faanyagába. A javítási munkák után a felületkezelést meg kell ismételni.

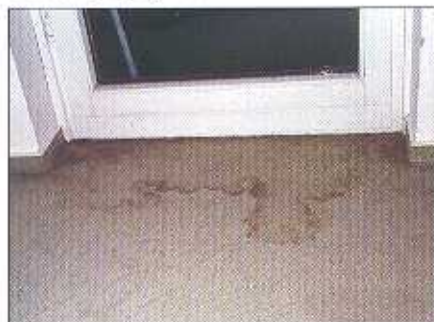
Pára megfolyás, beázás miatt átázott, foltosodó szőnyegpadló.

hűdő felületeken páralecsapódások alakultak ki, táptalajt adva a penészgombák megjelenéséhez. A lecsorgó nedvesség a felületek repedésein a nyílászárók anyagát is áztatta, elősegítve azok vetemedését is. Az erkélyajtó előtt a beázásból és páralecsapódásból származó nedvesség a padlószőnyeg foltosodását, tönkremenetelét okozta.

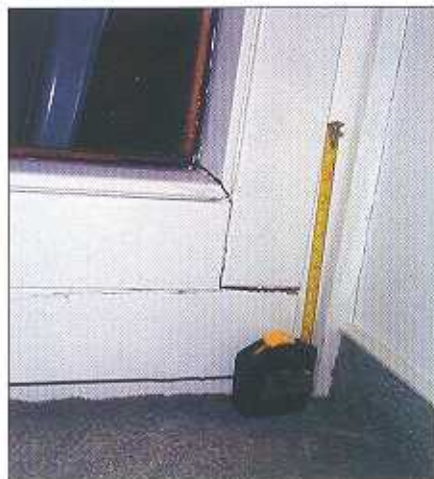
Párásodó, megdagadás miatt szétnyílt csapozású erkélyajtó alsó sarok.

A képeken egy társasházi lakás építkezésén beépített ablak és erkélyajtók részletei láthatók. Az építkezés ütemezése szerint a hideg idő előtt lezárt homlokzat mögött folytatódott a belső téri nedves technológiájú munka – aljazatbetonozás, belső vakolás, festés, – majd december közepén indították a fűtést és karácsonyra birtokba vehették a lakásokat a lakók. A nyílászárók fotóin az ennek következtében keletkező állandó páralecsapódás és az ebből adódó károsodások láthatók a falakon, padlószőnyegen és persze a csapozások illesztéseinél. A nyílászáró szerkezetek kereteinek csapozása a nedvesség hatására megereszkedett, tönkrement.
