MARTINSALAKOS LAKÓÉPÜLETEK ÉSZAK- MAGYARORSZÁGON

„NEMCSAK AZ ÉPÜLETEK, REMÉNYVESZTETT CSALÁDOK ESNEK SZÉT”

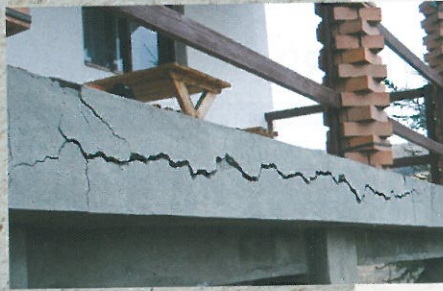
Homlokzati falon kialakult repedés

Az aljzatbeton térfogat-növekedésének hatása

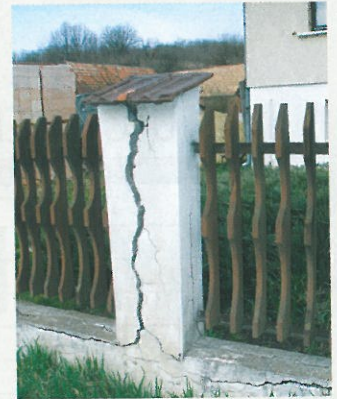
Szétnyílt kerítésoszlop
