A tetőszigetelés hibái

A paneles épületek főként lapostetővel készültek. A csapadékvíz-szigeteléséhez többnyire a bitumenes lemezeket (vékony, közepes- és vastaglemezeket) használták, de épültek műanyag lemezszigetelésű, illetve bevonatszigetelésű (általában bitumenes alapanyagú kent) tetők is.

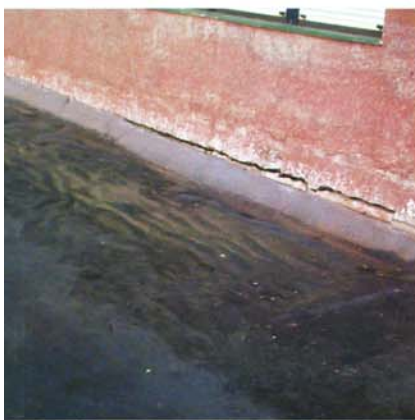
1. kép

Elvált lábazati kialakítás

A tetőfelépítmények, kéménytestek lábazatának teljes lezárása nagyon fontos, mert a csapóeső, vagy olvadás hatására azok a lezáratlan felső élükön át a vízszigetelés alá vezetik a vizet (1. kép). A paneles felépítményeknél gyakori, hogy a csapadékvíz a panelhézag tömítetlensége miatt a lábazatok mögé jut.

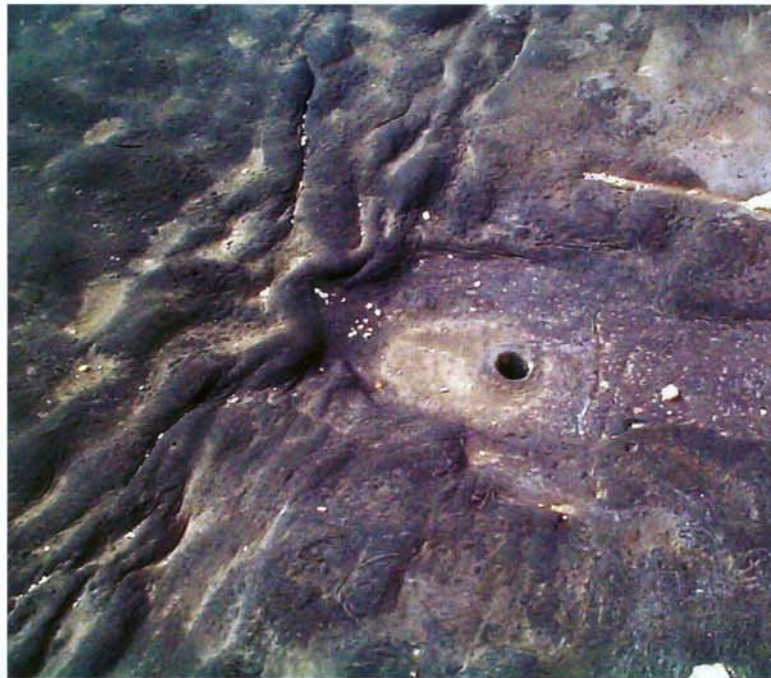
2. kép

Szakszerűtlen tetőösszefolyó, gyűrődött vízszigetelés

A gravitációs tetőösszefolyókat általában egyedi, fémlemezről hajlított, forrasztott szerkezetekkel oldották meg. A tetőszigetelések síkjában ébredő feszültségek okozta mozgások ezeket hamar deformálhatják, tönkreteszhetik. Sokszor a helyi javítások, utólagos gallérozások beszűkítették a szabad keresztmetszetet (2. kép).

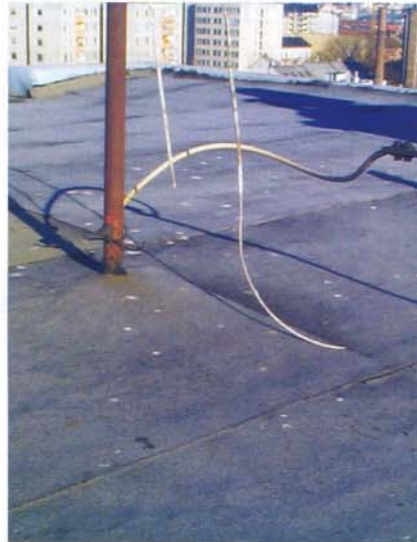
3. kép

A korábbi idők „botantennái” sokszor átdöfték a szigetelést, időálló vízhatlan gallérozásuk általában elmaradt, és az antennarúdon lefolyó esővíz egy része a szigetelés rétegei közé jutott (3. kép)

Gallérozás nélküli antennavezetés
