VÁGÓ BÁLINT HOMLOKZATI HŐSZIGETELŐ RENDSZEREK KIVITELEZÉSÉNEK TŰZVÉDELMI ELLENŐRZÉSE

Az elmúlt évben az Építésügyi Minőségellenőrző Innovációs Nonprofit Kft. (ÉMI) által ellenőrzött több mint száz kivitelezésen túlnyomó többségben olyan jellegű tűzvédelmi következményeket eredményező épületszerkezeti hiányosságok voltak tapasztalhatók, melyek a rendszer minősített kritériumait negatív irányban befolyásolták. A tapasztalatokat mutatjuk be.

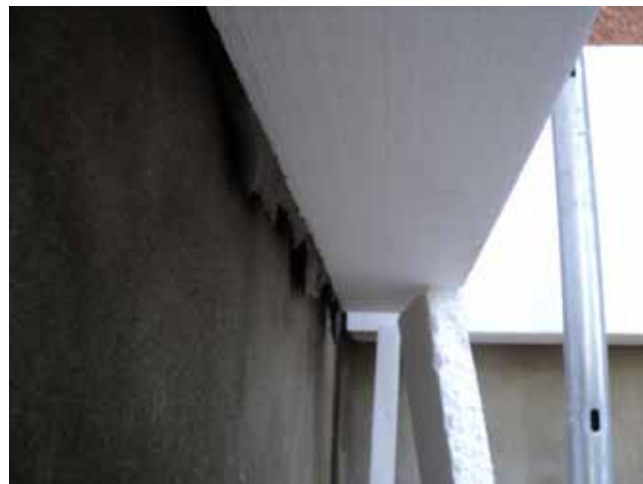
A rendszer hibás alsó lezárása, indítóprofil vagy ragasztórétegbe ágyazott hálókifordítás alkalmazása nélkül

A „magzáróan” kialakított, tűzvédelmi helyes megoldásban az üvegszövet háló az alapfelületről (pl.: vakolt téglafal, beton, vasbeton, stb.) ragasztórétegben rögzítetten kerül indításra, majd a hőszigetelés éle mentén ragasztórétegbe ágyazva a homlokzati felületre lesz kivezetve az orientációtól és a hőszigetelő elem beépítési módjától függően (béllet vagy mező szigetelése), mely megoldás megakadályozza a tűz rendszerbe való bejutását. A gyakorlatban ezzel szemben a lábazati hőszigetelő táblákat jellemzően a homlokzati síkon vezetett háló lábazati fal felé történő befördítésével készítik el a kivitelezők, így vonalmenti házag jön létre, ami esetlegesen egy, a járdaszinteten kialakuló tűz (pl. összegűjtött avar tüze vagy kukatűz) rendszerbe való belépésével járhat.

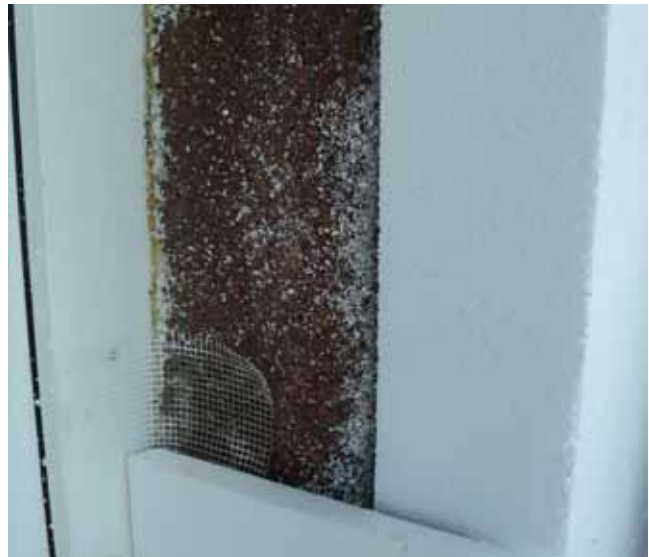
A béllet szigetelés és a nyílászáró tokszerkezete közt vezetett erősítő háló nincs ragasztórétegre ágyazva, így ez a kialakítás tűzvédelmileg nem megfelelő

A magzáró elv alkalmazható a homlokzati nyílásokban elhelyezett bélletszigetelések esetében is. A kialakításnál érdemes figyelembe venni, hogy a műanyag vagy fa ablakok tokszerkezetének integritása és fizikai stabilitása a lakótérben keletkezett tűzhatás alatt rohamosan csökken. Ezért a nyílások körüli csomópontokat a homlokzat alsó és a felső lezáráshoz hasonlóan az erősítő hálónak a fogadó falszerkezet tömör szakaszára történő rögzítésével szükséges elkészíteni a legtöbb minősített rendszer esetén. A bélletekbe elhelyezett polisztirol lapok és a nyílászárók tokszerkezete (vagy toktoldó szerkezete) közt készített, ragasztóba ágyazott hálókifordítással megvédhető a lángoktól a homlokzati síkon elhelyezett nagy mennyiségű polisztirol szigetelés. Fontos kiemelni, hogy azokban a rendszerengedélyekben, ahol a minősítés során a szabványos vizsgálathoz megépített mintafal közetgyapot lemez bélletekkel készült, a bélletbe beépíthető közetgyapotra – a polisztirollal ellentétben – minimum vastagsági érték vonatkozik. Ennek oka, hogy a közetgyapotos kialakítások a vizsgálati tapasztalatok alapján az intenzív tűzhatás ellenére is megtartják a beépítéskori geometriájukat, így a nyílásokon kitörő lángokra terelő hatással vannak, ennek következtében a tűzterjedést is befolyásolják.

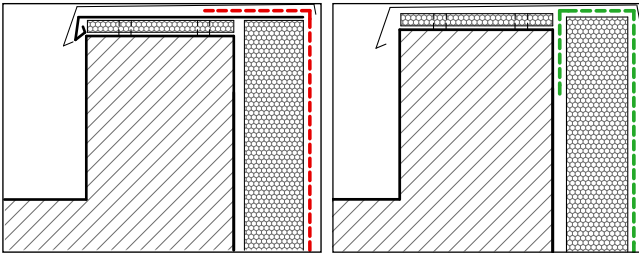
A különböző hőtágulási együtthatók és kémiai összeférhetlenség miatt a ragasztóanyag és az erősítő háló kapcsolata a bádoglemezrel nem megfelelő.

Az alapfelületről indított hálófördítással készített helyes megoldás.

Lapostetős épületek felújítása során a homlokzati szigetelés felső lezárásánál elkövetett típushiba, hogy az attika meglévő bádogozására vezetik fel a ragasztórétegbe ágyazott erősítő hálót. Azon felül, hogy a ragasztó és a bádoglemez kémiai esetleg összeférhetetlen, az eltérő hőtágulási együtthatók miatt a hőmér-

séketli ciklusok váltakozásának következtében a kapcsolat megrepedezhet, ezzel a ragasztóba ágyazott hálóréteg elválik a bádogozástól, így a rendszer felül nyitottá válhat (nem beszélve arról, hogy ilyen minősített rendszer nem is létezik jelenleg).

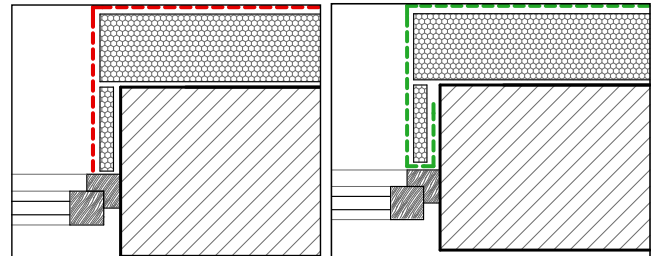
A nyílászáró tokszerkezetének kiegészít követően a tűz akadálytalanul juthat el a homlokzaton elhelyezett nagy mennyiségű polisztirol hőszigeteléshez.

A tűzvédelmi helyes kialakítások egyike, ha a nyílászáró tokszerkezete és a belletszigetelés közt az alapfelületről indított hálót ragasztórétegbe ágyazva vezetjük ki a béllet síkjára.

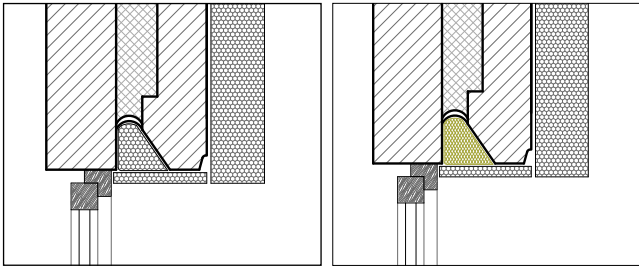
Ha a béllet szigetelés elhelyezése előtt azonos anyagú EPS szigetelés alkalmaznak a hézagok kipótlására, bizonyos szakaszon a szigetelés megengedett maximális vastagságát túlléphetik.

A kisebb egyenetlenségek kipótlására a rendszerben alkalmazott ragasztóanyag vagy A1 tűzvédelmi osztályú közetgyapot alkalmas lehet.

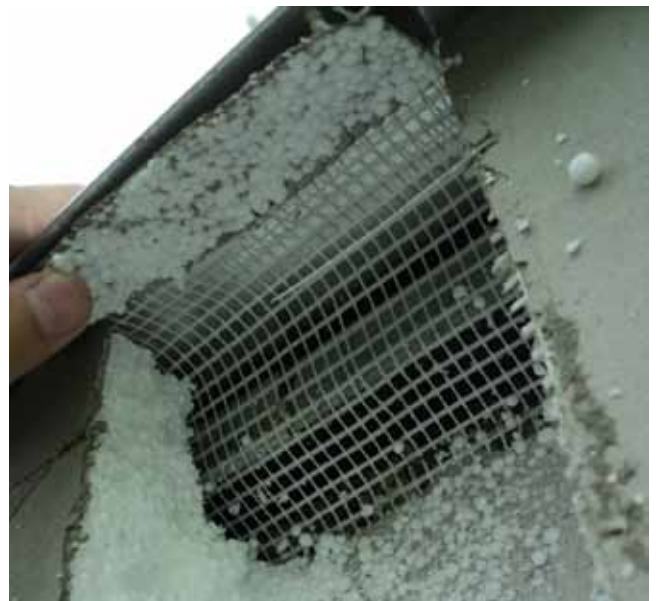
A felső lezárásnál ugyan a hálót kifordították, de a ragasztó réteg elhagyásával tűzvédelmi szempontból helytelen a csomópont

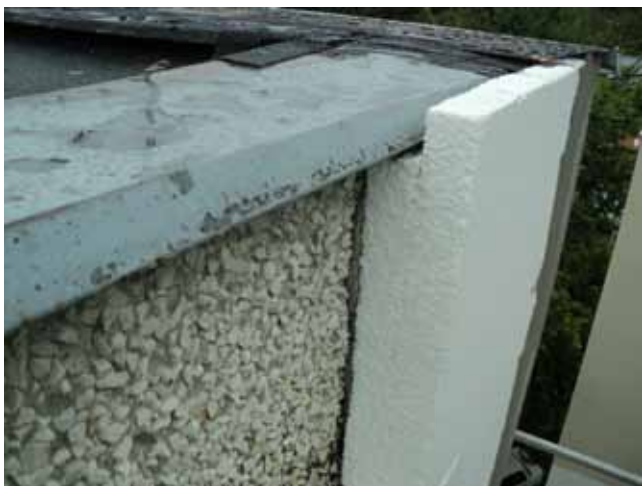
A polisztirol tábla elhelyezése előtt nem került fel az alapfelületre ragasztórétegbe ágyazott erősítő háló

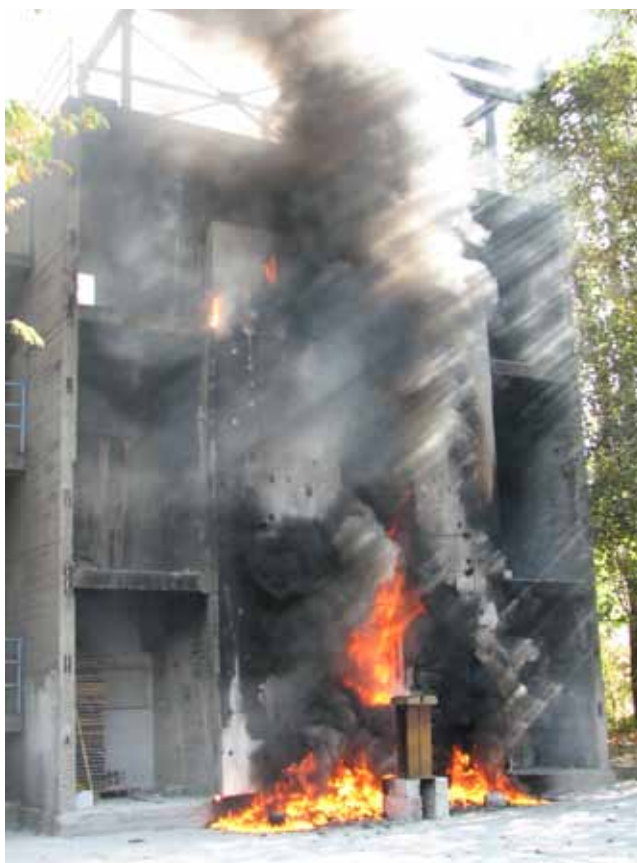
A nem megfelelően kialakított homlokzati hőszigetelő rendszerek komoly tűzvédelmi kockázatot jelentenek. A kép a rendszer homlokzati tűzterjedés vizsgálatának 44. percében készült.

lező homlokzati tűzterjedés vizsgálatok során ugyanis a tűztérből kilépő láng hőmérséklete eléri illetve meghaladja a 800 °C-ot, ám a polisztirolhab hőszigetelések jellemzően 80-100 °C-on lágyulnak, majd kiolvadnak, így a homlokzat tömör falfelülete és a hőszigetelő rendszer zárórétege (erősítő háló + ágyazóréteg + fedővakolat) közt a forró levegő szabadon mozoghat a legnagyobb hőhatással érintett részen.
