NYÍLÁSZÁRÓK HIBÁI **2. rész**

A beépített, használatban lévő termékek hibái

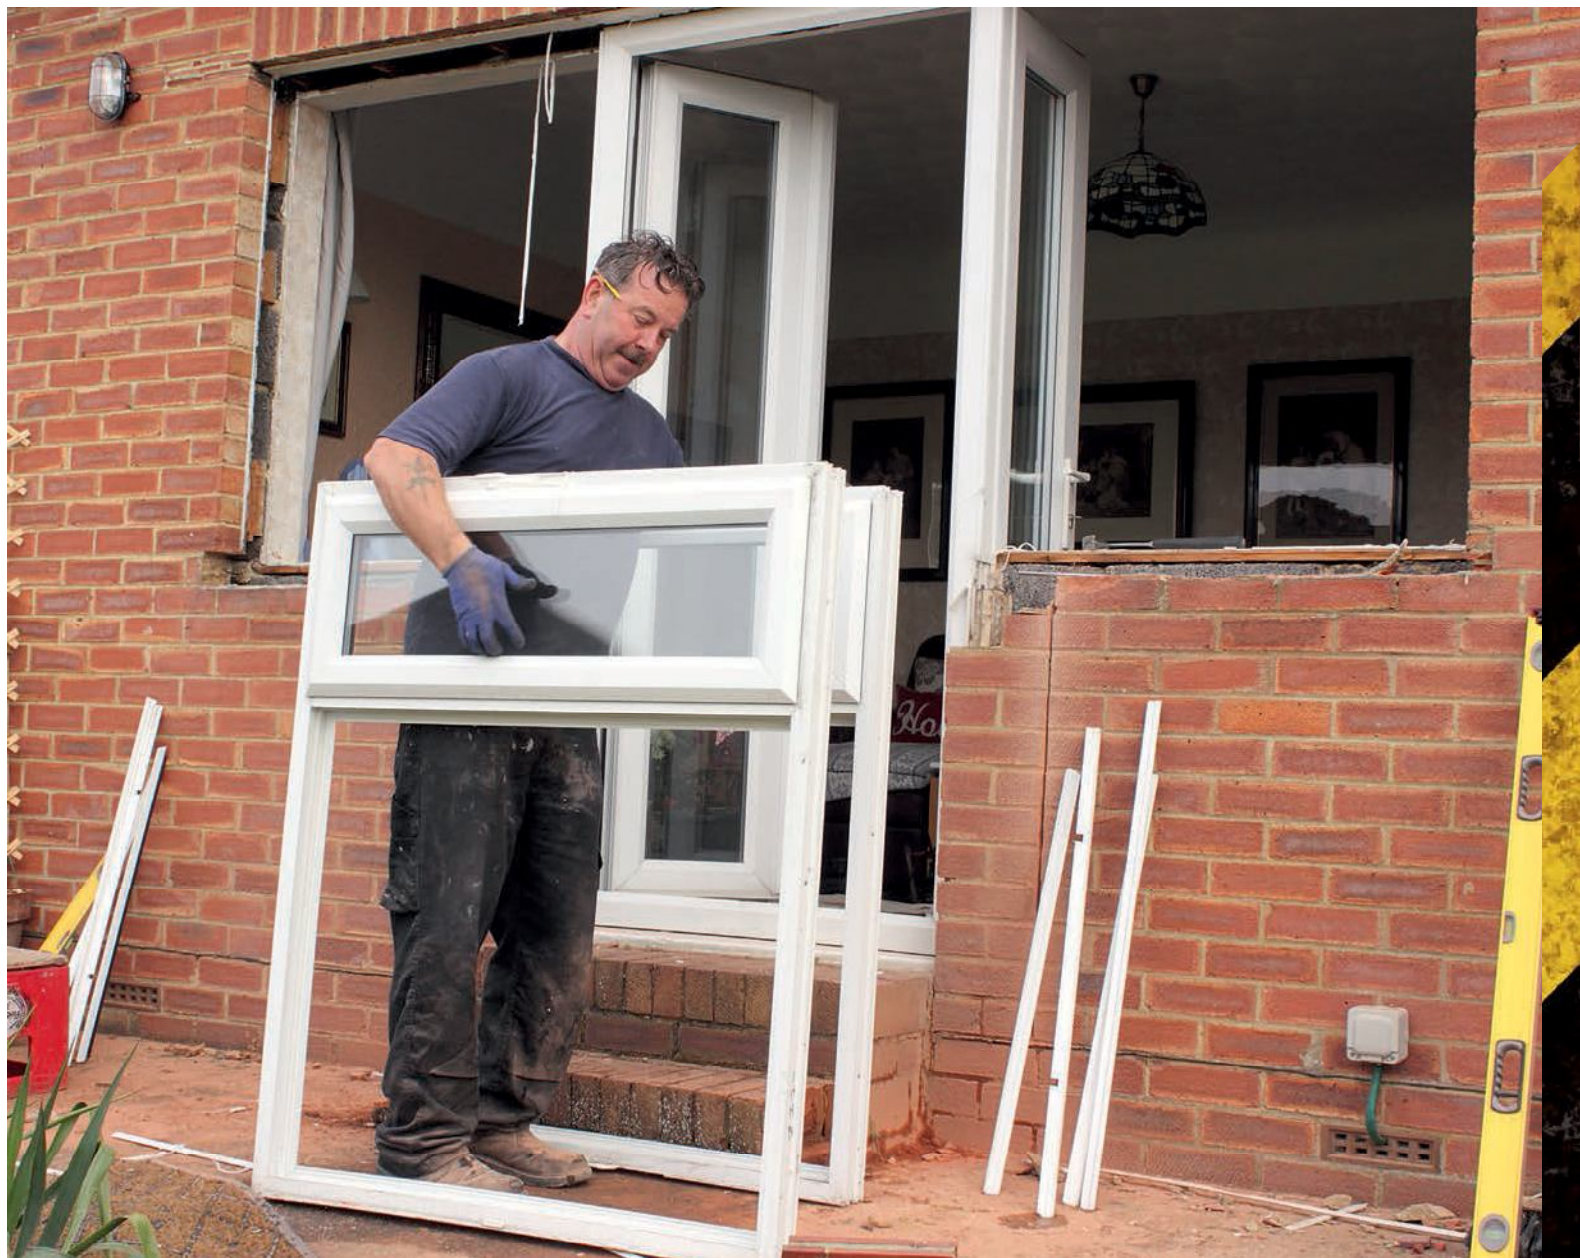
A *karbantartás elmaradásával* a szerkezet állapota már funkciójának ellátására is képtelenné tehet szerkezeteket. A gumitömítések lefestés után elvesztik rugalmasságukat, a mozgó alkatrészek kenés hiányában nyikorognak, kopások nehezítik a működésüket. A felületkezelések fa esetén évente felülvizsgálandók, rendszeres időközönként felújításuk szükséges annak érdekében, hogy az alapanyagot megóvják az időjárás hatásától. Repedezve, a felületről leválva már a faanyag szürkülése jelzi a megindult károsodást **(4. kép)**.
