Garázsajtók beépítési hibái

A képeken egy társasházi lakás építkezésén beépített garázkapu szárnyának részletei láthatók. A háromemeletes lakótelepi épülettömb földszintjén megépített garázsok kapuszárnyai rövid használatot követően elhasadtak, csapozásaik tönkrementek.

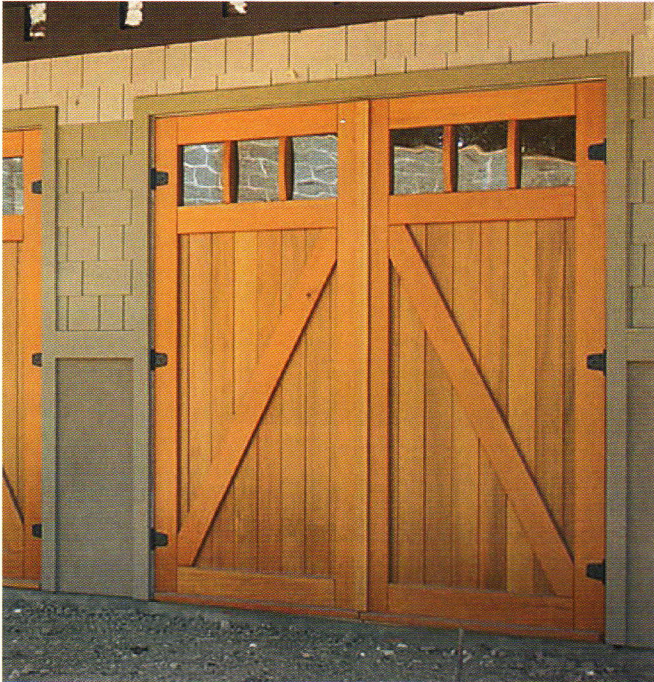
A kapuszárny nyitáshatárolása és a mozgási sebesség határolása nem megoldott, így a szárnyak falkávéra történő felfeszülésből származó tönkremenetele nem zárható ki. Erőteljesebb lendítés hatására, „véletlenül” bármikor bekövetkezhet.

A huzathatás miatt a bevéssett diópántok eredetileg egyirányból átszegezett rögzítési elágazásai bizonyultak, a pántok kilazultak, így – az 1. kép tanulsága szerint is – a pántokat garanciális javításként kapupánt csavarokkal csavarozták át.

Legegyszerűbb esetben kíméletes kezelésmóddal, a szárny kicsapódásának elkerülésével is megvalósítható a rendeltetés szerű használat. Célszerűen azonban a tönkremenetelt kiváltó okot kell megszüntetni. Cél a szárny mozgásának kontrollja. Ez többféle módon megoldható.

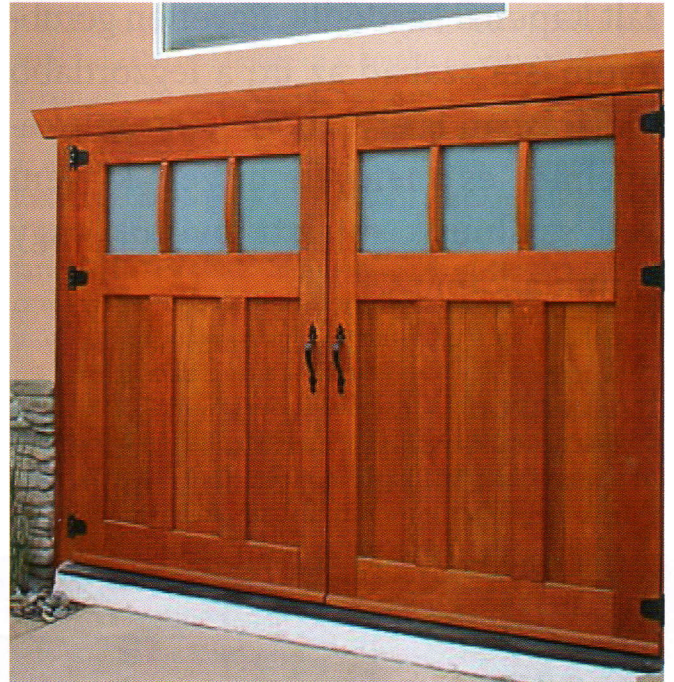
Ekkor a keret csapolásai lettek a gyenge pontok, itt ment tönkre a szerkezet. Hiába történtek a csapozás csavarozással való megerősítésére kísérletek, így már az alapanyag bizonyult gyengének – 2. kép. A töréseket kiváltó jelenséget, a 135 cm széles ajtószárny 11 cm szélességnél történő megfeszülését, a nagy erőkart nem tudták megszüntetni.

a szárny nyitott és zárt állásban is rögzíthető. Javasolható a kapuszárnyak nyitáshatárolóval való felszerelése. Ez lehet súrlódófékes vagy olajfékes mechanikus szerkezet, vagy akár egy megfelelő erőkararányú felszerelt tok és szárny közötti heveder vagy lánc. A nyitáshatárolás megoldható a kapuszárny első élének vonalában a derékszögű nyitáson kívüli ponton elhelyezett támasztó vagy rögzítő szerkezet felszerelésével is.
